**Daños y efectos del 27-F en la región de La Araucanía:
Desafíos para la Planificación Territorial.**

Mg. Osvaldo Almendra Soto

Dr. Galo Valdebenito Montenegro

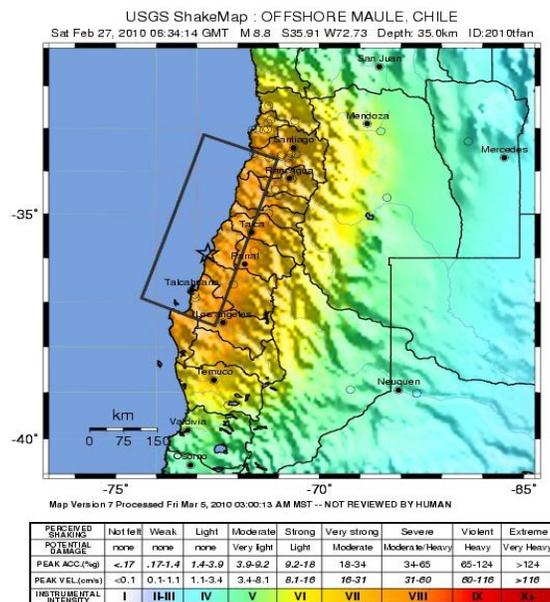
Fig. 1 Epicentro y área más afectada durante la secuencia sísmica del 27 de febrero de 2010 (USGS 2010).

El gran terremoto, magnitud $M_w=8.8$, ocurrido el 27 de Febrero a las 03:34 a.m. (hora local) en la zona central de Chile, se originó debido al desplazamiento súbito de la placa de Nazca bajo la placa Sudamericana en un área que se extiende aproximadamente desde la Península de Arauco por el sur hasta el norte de Pichilemu, cubriendo unos 450 km de longitud en dirección prácticamente norte-sur por un ancho de unos 150km. La ubicación aproximada del epicentro fue: S 35.85°, W 72.72°, con una profundidad focal de 35 km (Boroschek et al. 2010). El hipocentro se ubicó entre las ciudades de Constitución y Concepción en las coordenadas geográficas S 35.85°, W 72.72° (Fig. 1), a una profundidad de 35 km y a 7 km costa afuera de en la región del Maule por un mecanismo focal de falla inversa subductiva (Valdebenito 2010).

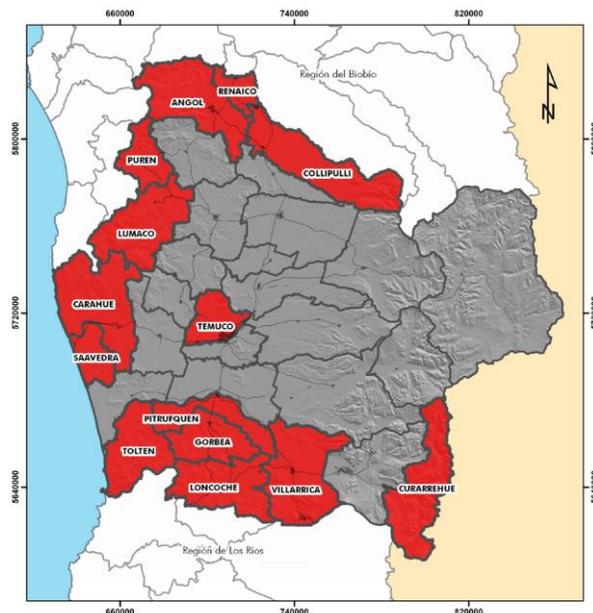
Fig. 2 Comunas cuyos PRC fueron afectadas por el terremoto

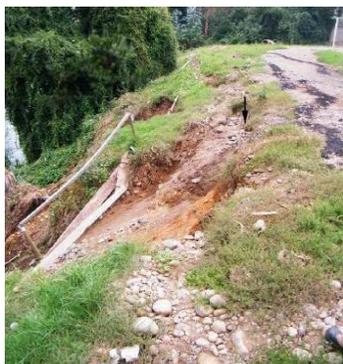
Fig. 3 Proceso de remoción en masa, Pitrufuén.

En cuanto a la remoción en masa estos fueron procesos puntuales en Temuco, Portal Queule, Puerto Saavedra, Gorbea y Tijeral. Sin embargo fueron procesos más complejos y dañinos en Pitrufquén y Mininco, donde se generaron grietas en quebradas ribereñas y áreas de escarpes, en Lumaco se originó remoción en masa traslacional de rocas metamórficas, en Carahue se observaron diferentes tipos de procesos de remoción en masa muy complejas dado el emplazamiento y crecimiento de la localidad, en Angol se registraron remociones en masas compuestas, rotacionales y trasnacionales, así como derrumbes en quebradas ribereñas, y en Villarrica se generó un proceso de remoción en masa con afloramientos de napas subterráneas, producto de rellenos no controlados, situación que causó la muerte de cuatro personas.

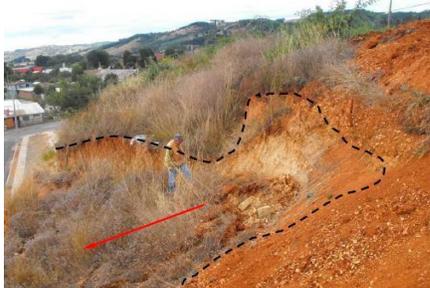
Fig. 4 Proceso de remoción en masa, Lumaco.

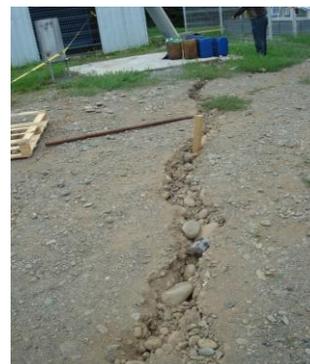
Fig. 5 Grieta principal, Pitrufuén.

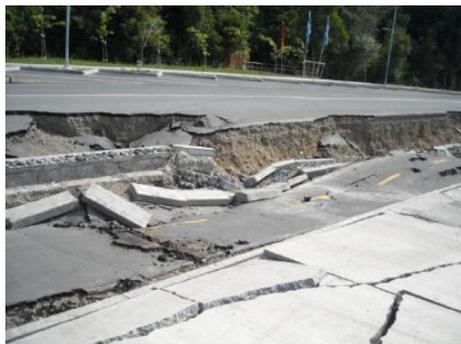
Fig. 6 Procesos de subsidencia y licuefacción, costanera de Villarrica.

En segunda instancia, la licuefacción fue un fenómeno registrado en Temuco y en la costanera de Villarrica, pero donde este proceso presentó su mayor impacto fue en Purén, sector de Boyero, donde se generó un juego de grietas con aberturas cercanas a los 30 cm en un área aproximada de 30 hectáreas.

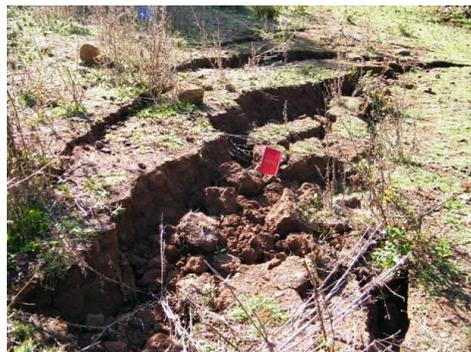
Fig. 7 Proceso de licuefacción, comuna de Purén

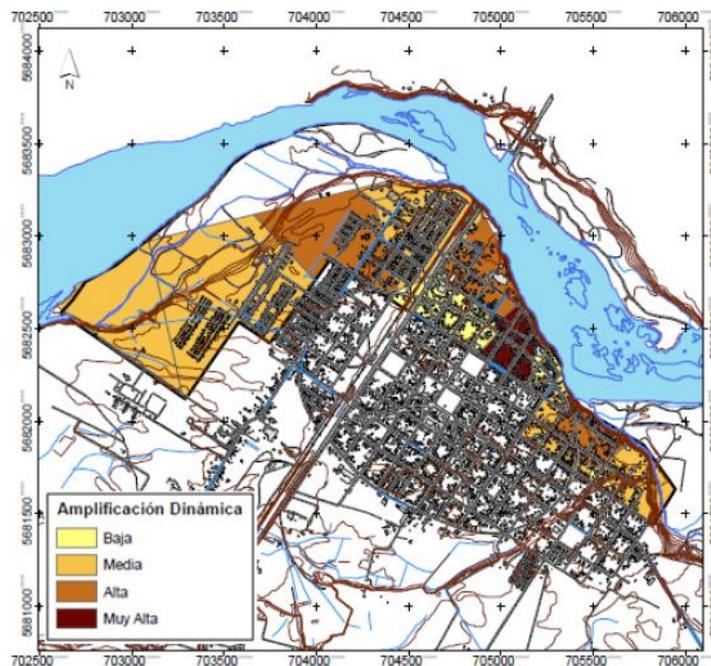
Fig. 8 Mapa de efectos de sitio para la zona de estudio

Aplicando la técnica de la razón espectral de Nakamura al registro de señales de microvibraciones, se registraron períodos entre 0.287 seg. y 0.78 seg. Las variaciones de los períodos dominantes, evidencian comportamientos dinámicos distintos en el suelo. Ahora, en términos de efectos de sitio, podemos ver que para Pitrufuquén, más de un 65% de la superficie correspondiente a la zona analizada se encuentra en una condición de amplificación media, valor que implica incrementos leves en la peligrosidad por este concepto. Se debe tener cierta consideración con superficies donde se obtuvieron amplificaciones altas y muy altas (23% y 4% respectivamente), ya que si bien no representan la mayoría del área estudiada, eventualmente se generarían en estas zonas mayores amplificaciones del movimiento sísmico.

Dado que las amplitudes evaluadas usando la técnica de Nakamura corresponden a una función de transferencia, amplitudes altas se asocian a mayores amplificaciones del movimiento sísmico, lo que sumado al extenso catálogo de valores de amplificación para distintos tipos registros determinados en diferentes localidades, permitieron subdividir las amplificaciones del suelo obtenidas en cuatro intervalos: bajo, medio, alto y muy alto. Este análisis permitió construir un mapa que estima las amplificaciones locales que experimentaría el suelo de fundación (Figura 8). En base a estos resultados es recomendable además realizar estudios que analicen posibles efectos de amplificación topográfica producto del talud prácticamente vertical que se presenta en el borde del río.

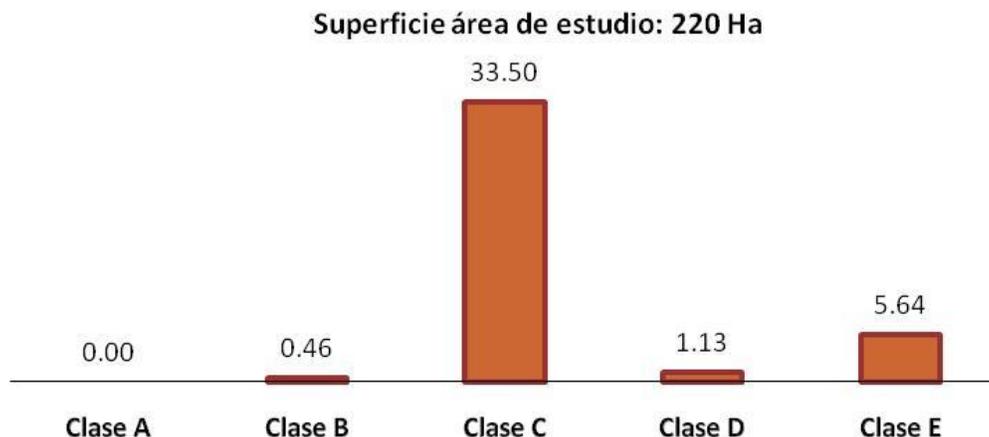
Fig. 9 Distribución de clases de Vulnerabilidad con respecto al área de estudio (%)

El análisis del catastro estructural de vulnerabilidad sísmica del sector de estudio en Pitrufquén, determinó que la mayor parte del parque edificado de la zona clasifica como de vulnerabilidad media. No se identificaron edificios en condición de vulnerabilidad muy alta, así como tampoco se identificaron edificios de clase no vulnerables. Al cuantificar las clases de vulnerabilidad en términos de superficie y distribuirlo porcentualmente se obtuvo que la clase de vulnerabilidad es media y representa más del 30% del área de estudio, y se asocia típicamente a viviendas unifamiliares de uno o dos pisos, de paneles de madera o albañilería, la mayoría de autoconstrucción y data variable, seguido por la clase muy poco vulnerable, que se asocia a estructuras de menor data y mejor calidad constructiva.
